装配式绿色轻质墙体材料配套设施项目

# 水土保持方案报告表

(报批稿)

装配式绿色轻质墙体材料配套设施项目水土保持方案报告表

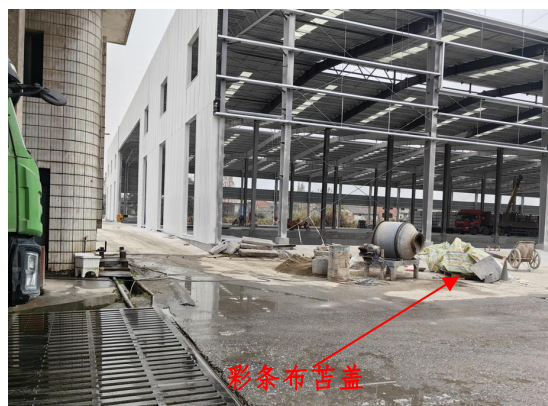
建构筑物周边设置的排水暗沟

B 雨水沟：项目区室外排水沟主要布设在区内建构物四周，将上方来水汇集后就近汇入区内排水管，继而进入市政雨水管网。根据暴雨计算结果，排水沟采用断面为 0.50×0.40m（宽×深）的排水暗沟（边墙用页岩砖砌成、砂浆抹面、抛光，底部用 C20 混凝土浇筑并抛光，上部用预制板覆盖，排水沟纵坡比 0.004）。经统计，排水暗沟的布置总长度约 680m。

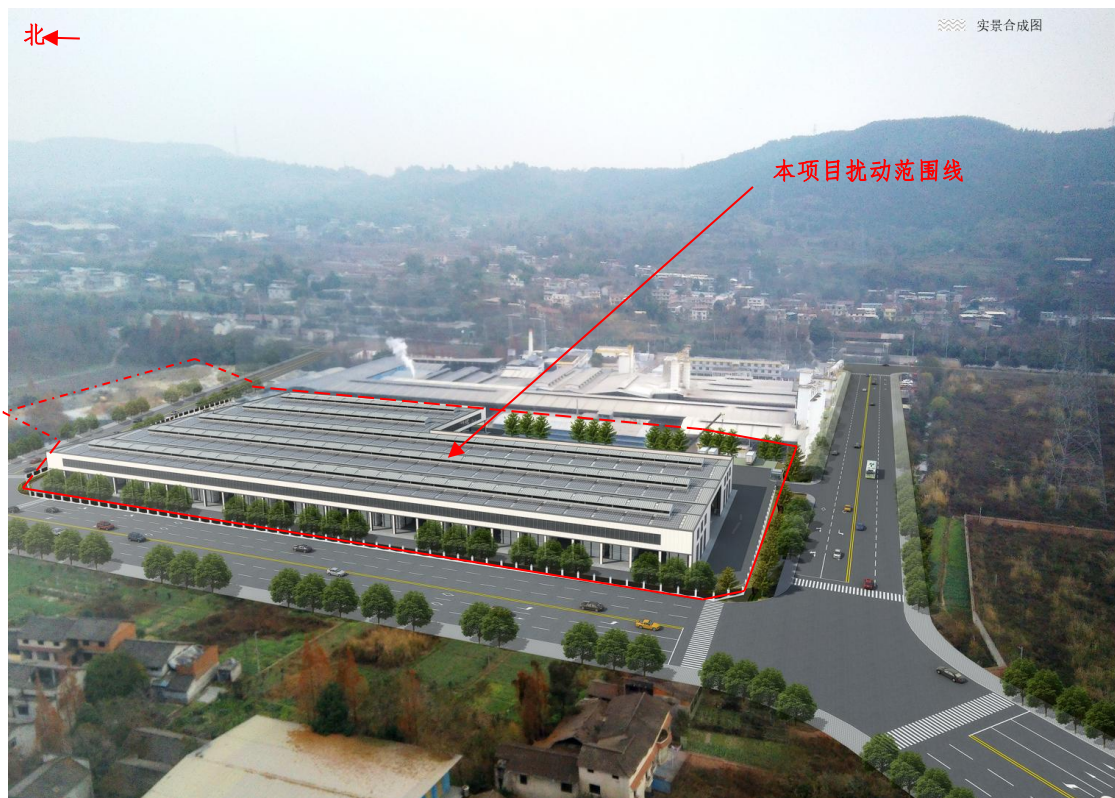
图 2.1-4 项目实景合成效果图

本项目建设地块呈不规则图形，周长约 1123m，用地面积约 3.88hm<sup>2</sup>。对现有生产线的原材料工段进行技术改造，将粉煤灰进行精细化分选后烘干。拆除原厂区内建筑面积约 1000m<sup>2</sup>的轻钢结构厂房后在厂内原露天堆料区内新建 1 栋 20835.16m<sup>2</sup>的标准化厂房等设施。本项目总平面图详见附图 4，项目实景合成图如下图所示：

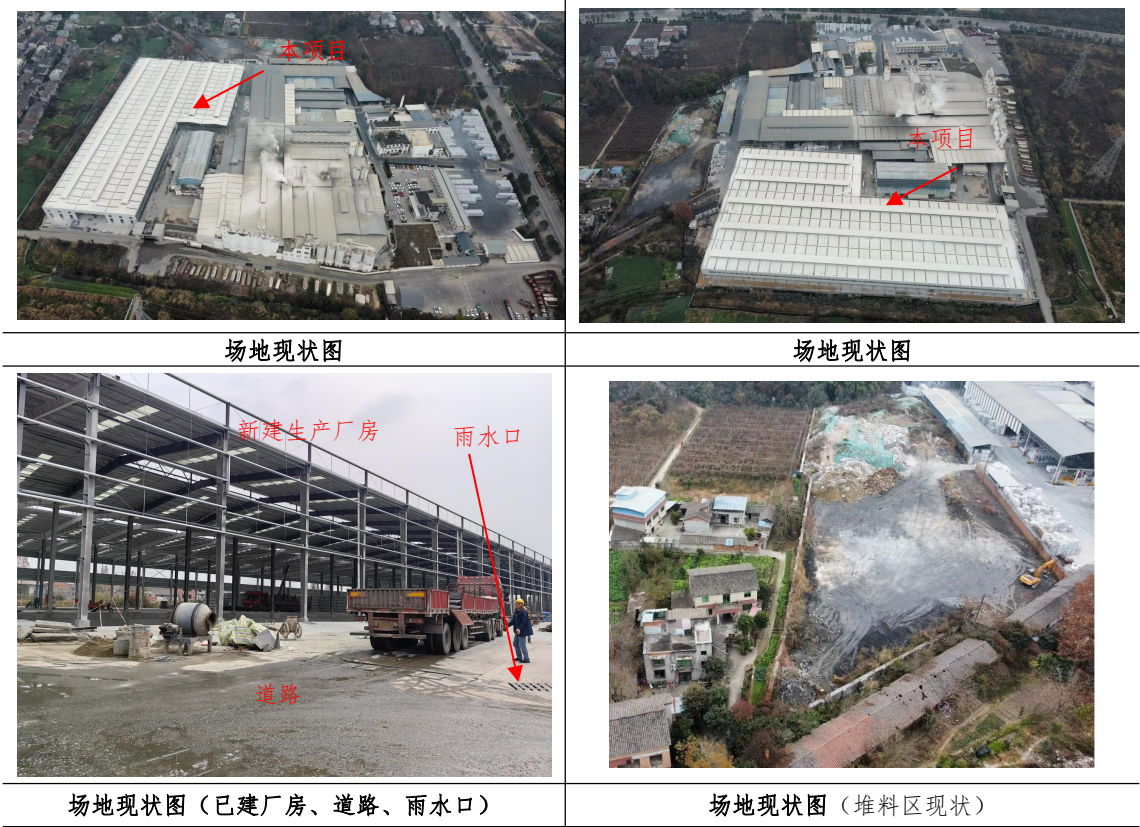
图 2.6-1 项目现状图

2023 年 12 月，我公司正式接受委托，并向建设单位收集项目基础资料，通过现场勘察、查阅主体设计资料，我单位获悉，本项目已于 2023 年 9 月动工，截至本方案编报，项目建构筑物区、道路硬化区及堆料区土建已基本完工，绿化区域表土回覆后正抓紧进行乔灌木绿化，项目整体建设已经完成约 90%。
